Prověření nemovitosti č.p.  
43 Rohozec

## Prověření nemovitosti číslo 202415:

Rodinný dům č.p.43, 679 23 Rohozec

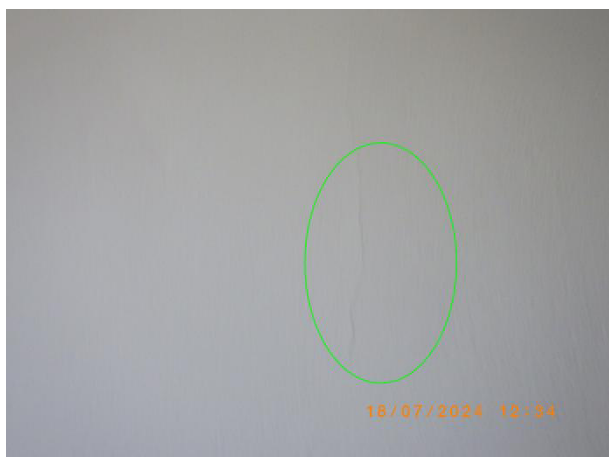
Ve stěně oddělující místnost 1.02 a 1.01 výskyt trhlin. Foto číslo 09.

foto 09 1.02 trhliny v omítce

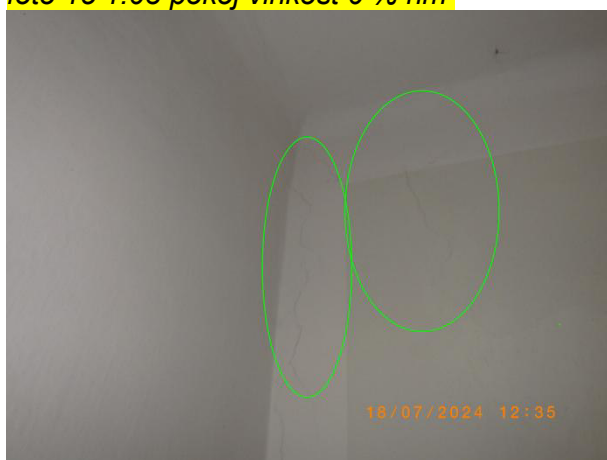
**Místnost 1.03 pokoj 1:** Podlaha PVC + koberec. Bez soklíku. Povrch stěn z MVC omítek s lokálním poškozením povrchů od nízké vlhkosti 4,3 % hm při RH = relativní vlhkosti vzduchu 68,4 %. Foto číslo 11, 12, 13, 14, 15, 16. Lokální výskyt trhlin. Foto číslo 17.

foto 17 1.03 pokoj trhlina v místě stěny/stropu

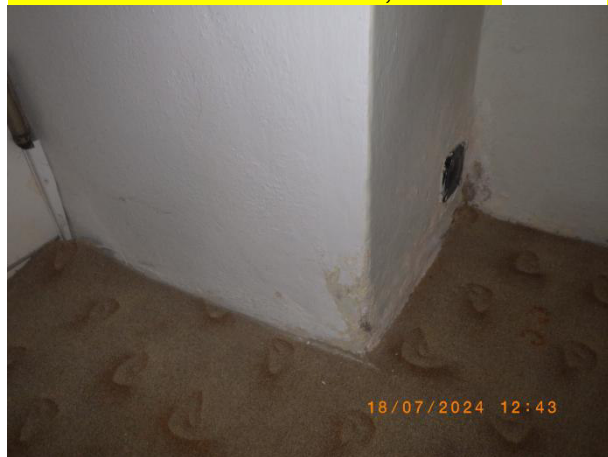
foto 25 1.04 ložnice poškození povrchů

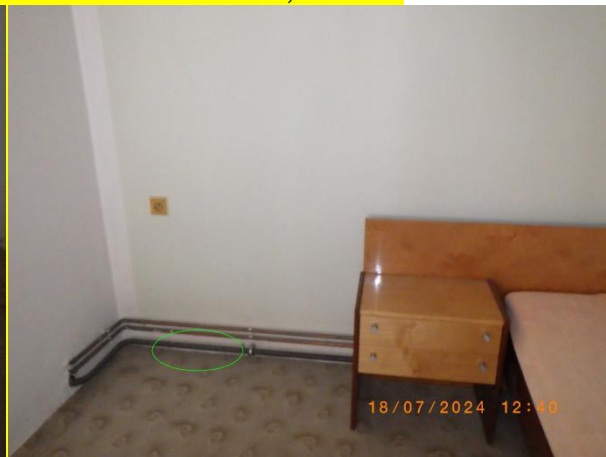
Schází označení přírodního potrubí plynu žlutou barvou. Foto 26.

foto 26 potrubí plynu není označeno žlutou barvou

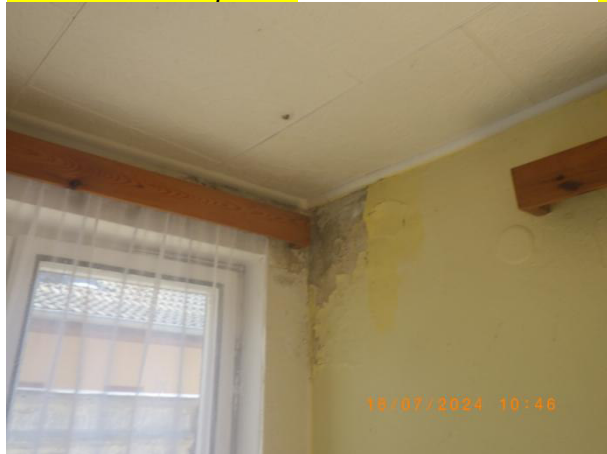
foto 31 1.07 předsíň poškození povrchu

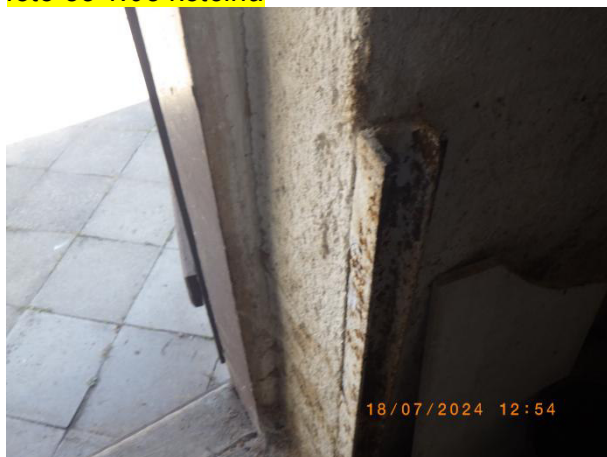
Koroze ocelových konstrukcí. I stropního nosníku. Foto číslo 37, 45.

foto 37 1.10 chlév koroze

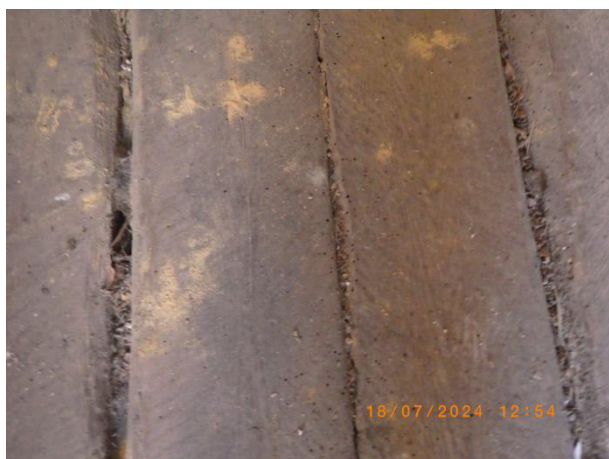
**Místnost 1.10 chlév :** Podlaha původní betonová + z části dřevěná. Dřevěná podlaha poškozená od dřevokazného hmyzu. Foto číslo 39.

foto 39 1.10 chlév poškození podlahy

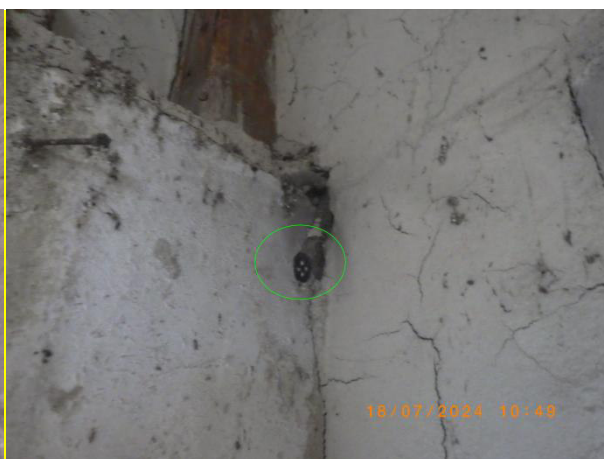
Na foto číslo 40 je zachycen obnažený kabel.

foto 40 1.10 chlév obnažený kabel

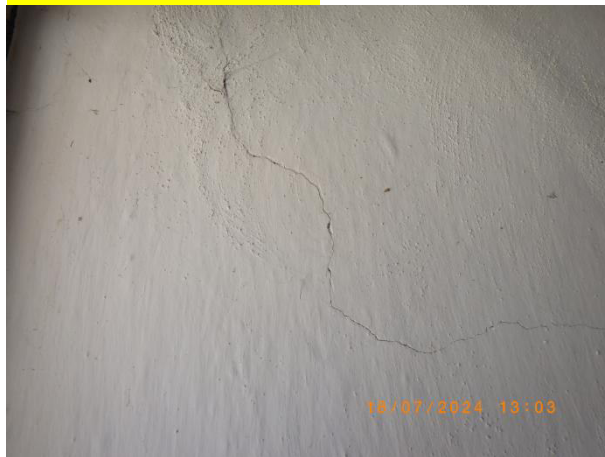
**Místnost 1.11 chodba:** Podlaha z PVC bez soklíku. Povrchy stěn z MVC omítek s lokálním výskytem trhlin ve stěně. Foto číslo 48, 49.

foto 49 1.11 chodba trhlina

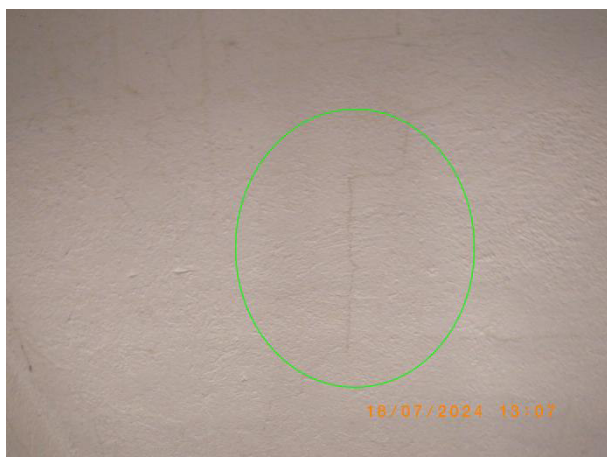
Poškození povrchu stropu od trhlin. Foto číslo 57.

foto 57 1.12 spíž trhliny strop

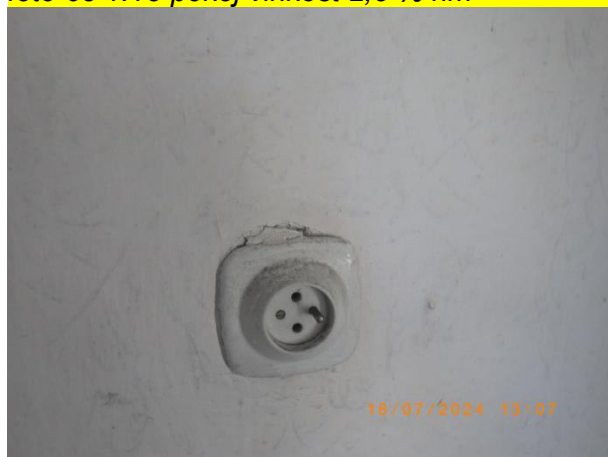
**Místnost 1.13 pokoj :** Původní dřevěná podlaha s dřevěnou soklovou lištou. Povrchy stěn z MVC omítek. Lokální výskyt trhlin. Ve stěnách diagnostikována velmi nízká vlhkost 3 % hm. Foto číslo 59, 60, 61, 62, 63, 64, 65. RH = relativní vlhkost vzduchu 53,1 % .

foto 65 poškození povrchu, původní elektroinstalace

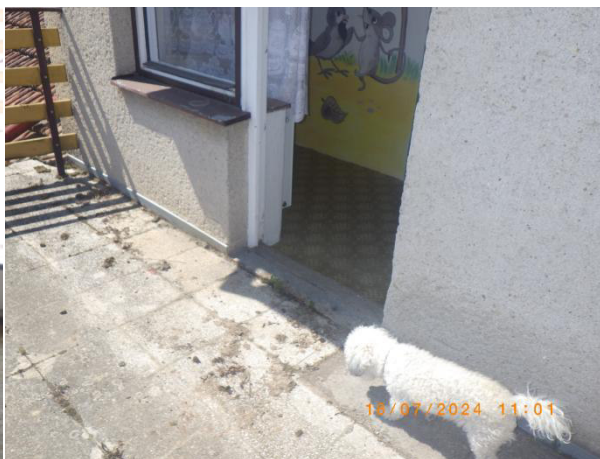
**Místnost 2.03 pracovna:** Povrch stěn z MVC omítek s lokálním poškozením povrchu. Foto číslo 68. Podlaha betonová mazanina + koberec.  
Práh dveří není osazený 150 mm nad horní úroveň venkovní dlažby. Foto číslo 69.  
Dřevěné dveře i okno s jednoduchým zasklením.  
Vytápěný prostor.  
Světlá výška cca 2 306 mm.

foto 69 nevhodně řešený detail balkonových dveří

- Nevhodně je řešen detail balkonových dveří. Práh dveří není osazený 150 mm nad horní úroveň dlažby terasy.
- Původní dřevěné okna + ocelové okna s jednoduchým zasklením, luxferové okno.

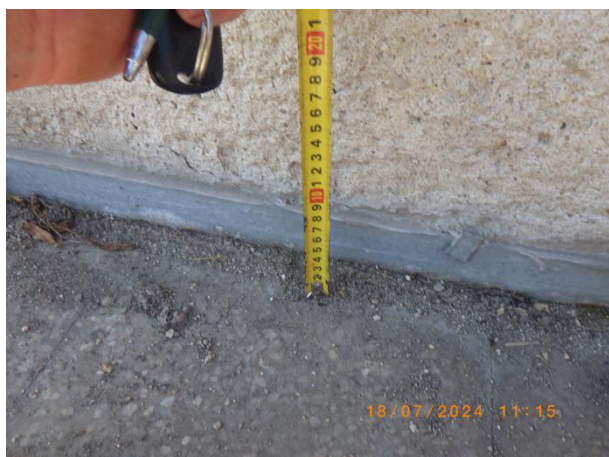
Terasa je odvodněna samospádem do plechového žlabu a svodu. Sklon povrchu dlažby mírný. Povrch dlažby je poškozený od prurůstání mechu, lišejníků, vegetace. Na povrchu jsou nánosy. Patrná je netěsnost spár dlažby. Foto číslo 70, 71, 72, 73, 74.

foto 70 terasa nánosy

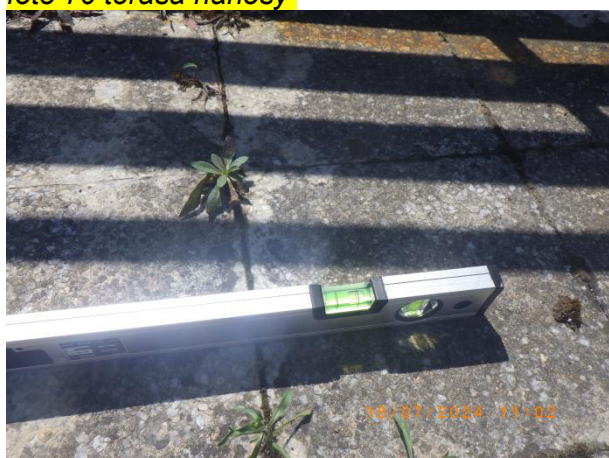
foto 72 + 73 terasa zarůstá mechem, trávou

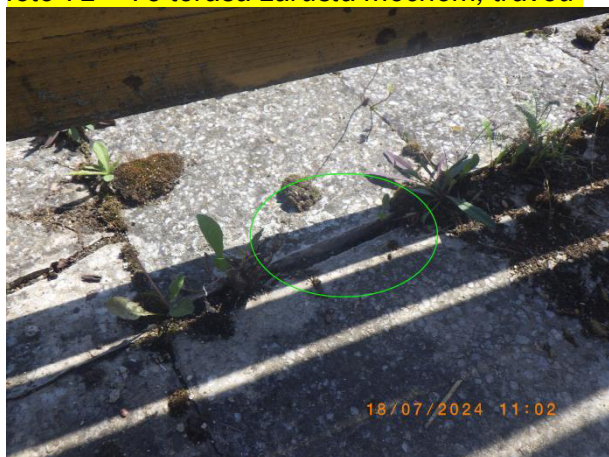
foto 74 nevyplněná spára

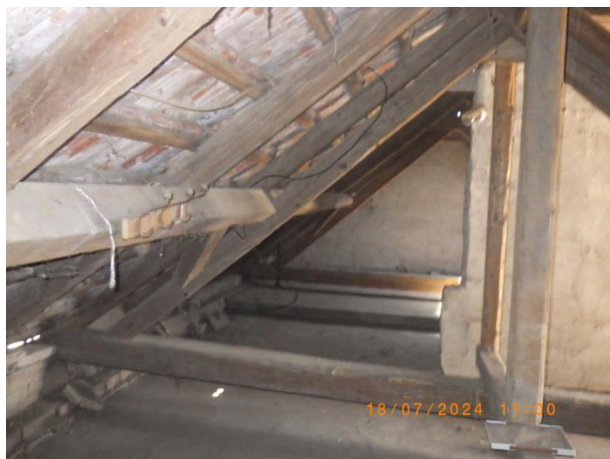
Střecha bez pojistné hydroizolace a zateplení. Foto číslo 75, 76.

**foto 75 střecha bez pojistné hydroizolace a zateplení foto 76 poškozené zdivo**

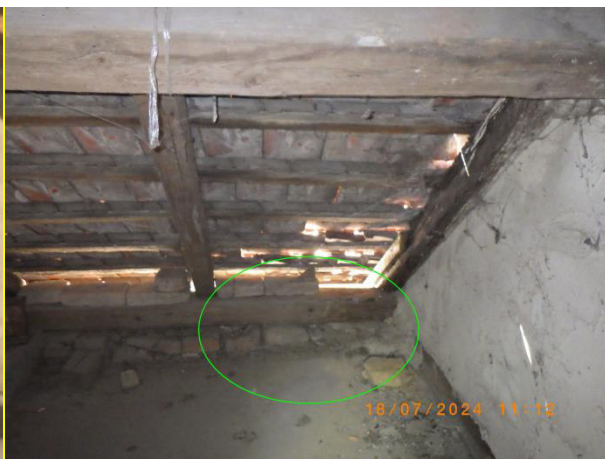
Pozednice umístěna na poškozené zdivo bez pozdního věnce. Foto číslo 76

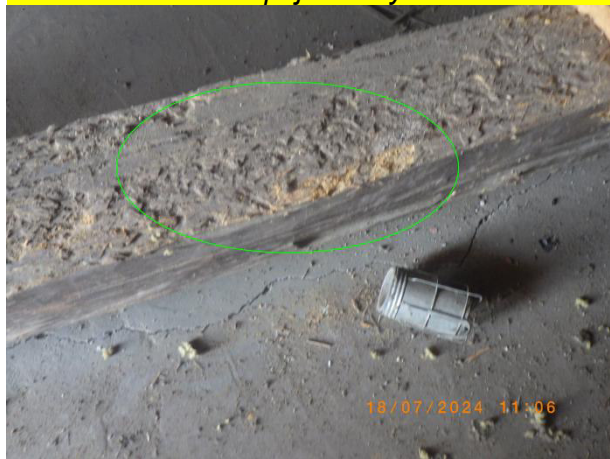
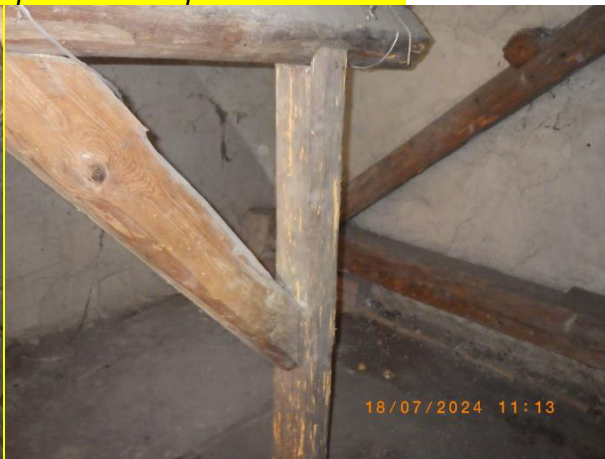
Lokální výskyt poškození dřevěné konstrukce od dřevokazného hmyzu. Foto číslo 77, 78, 79.

**foto 77 + 78 poškození od dřevokazného hmyzu**

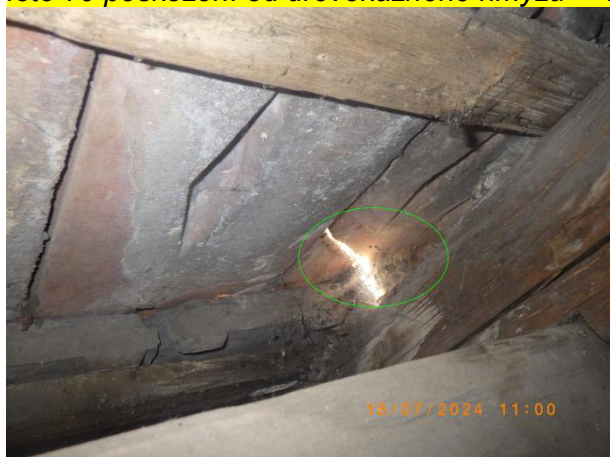
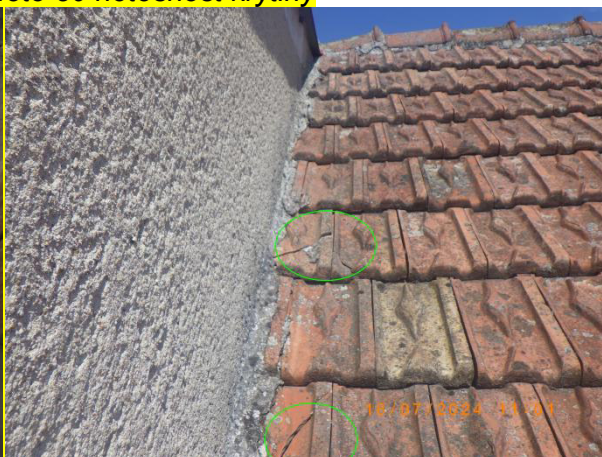
Lokální netěsnosti střešní krytiny. Foto číslo 80, 81, 82.

foto 81+82 netěsnost

foto 82 poškozená krytina = netěsnost

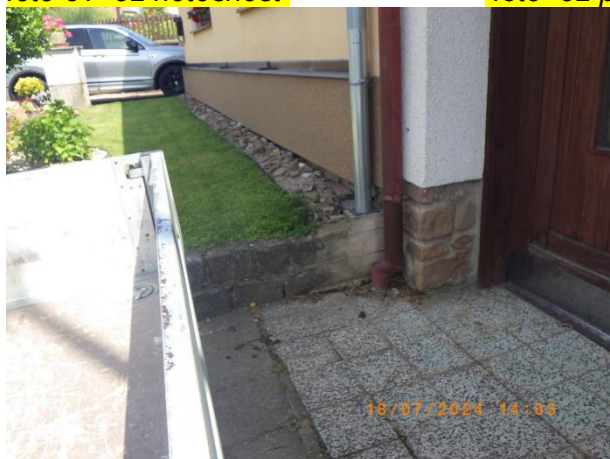
Schází lapač střešních splavenin. Foto číslo 83.

foto 83 schází lapač střešních splavenin

- Opravit povrchy omítek, obkladů, podlah.
- Opravit poškozené části zdiva.
- Realizovat ochranný nátěr všech dřevěných konstrukcí. Výrazně poškozené části krovu případně vyměnit, posílit přidáním profilu apod.
- Odstranit netěsnosti střešní krytiny i terasy.
- Vhodné bude prohlédnout stav střešní konstrukce ploché střechy v nepřístupné části nad 2.01, 2.02, 2.03.
- Dozateplit konstrukce.
- Zaústit svislý svod do kanalizace/jímky + doplnit lapače střešních splavenin.

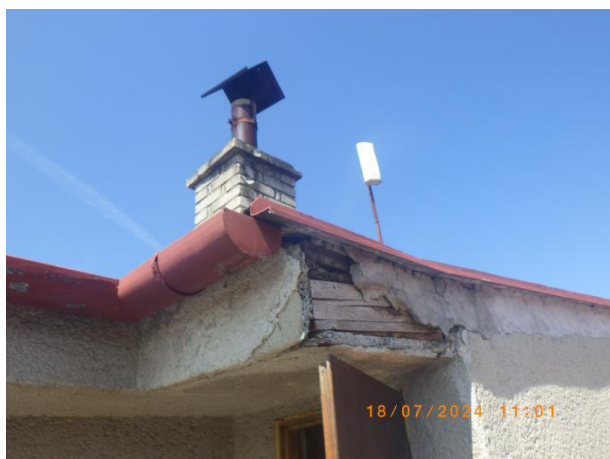
Upozorním pouze na poškození povrchu. Viz foto číslo 84 + absenci lapače střešních splavenin.

*foto 85 poškození povrchu*

Doporučuji kontrolu.

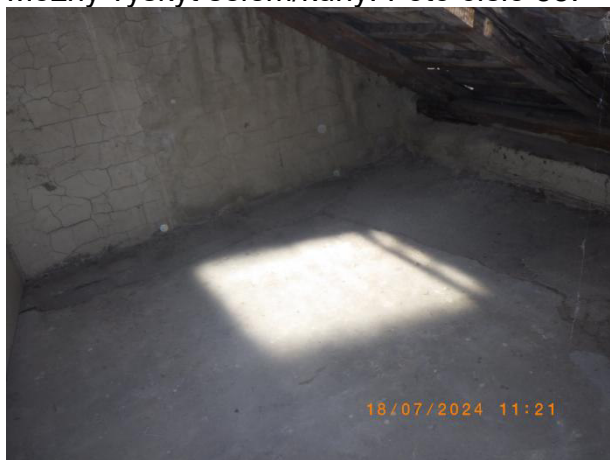
Na foto číslo 86 jsou od trhlín poškozené povrchy podlahy, omítky stěn.

*foto 86 půda P2 poškozené omítky*

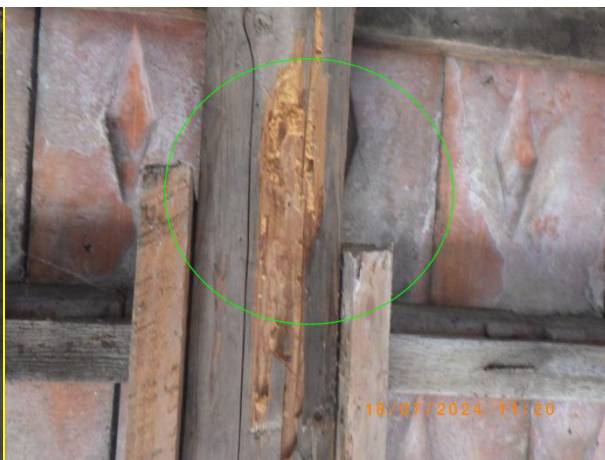
Lokální poškození od dřevokazného hmyzu. Foto číslo 87.

*foto 87 půda P2 poškození od dřevokazného hmyzu*

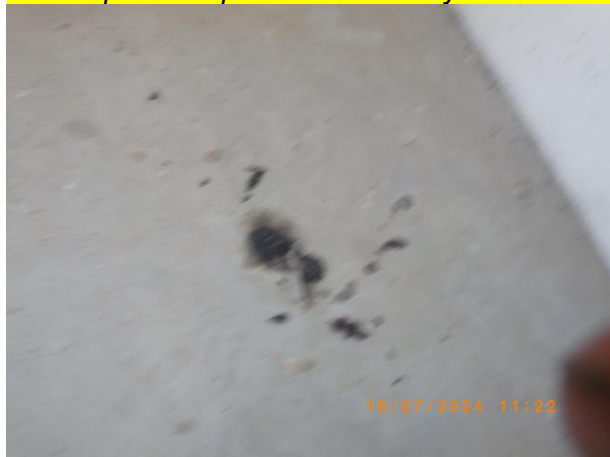
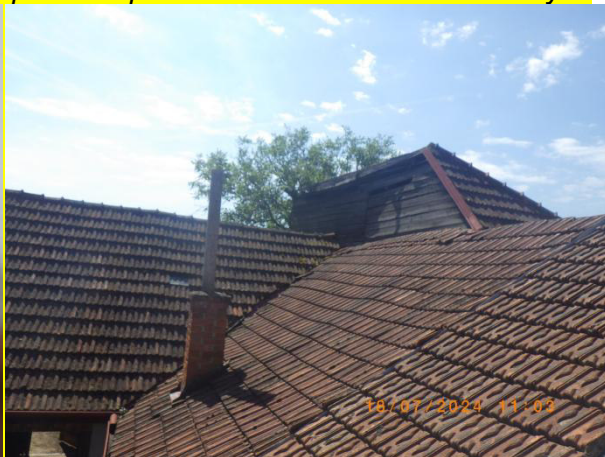
Možný výskyt šelem/kuny. Foto číslo 88.

*foto 88 půda P2 možný výskyt šelem/kuny*

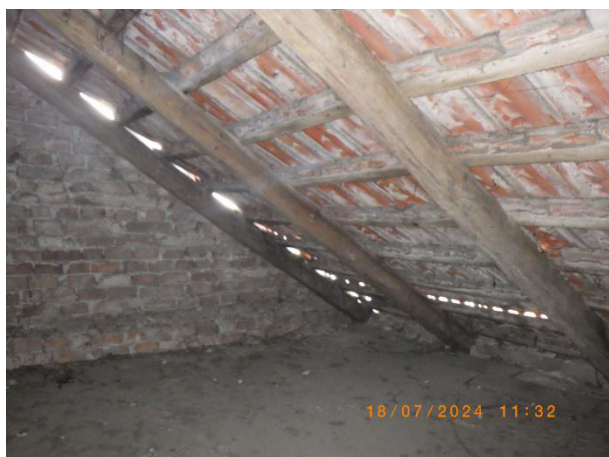
Schází 50 mm odstup dřevěné konstrukce od komínového tělesa. Foto číslo 91.

*foto 90+91 půda P3 bez zateplení, bez pojistné hydroizolace*

*foto 91 schází 50 mm odstup od komína*

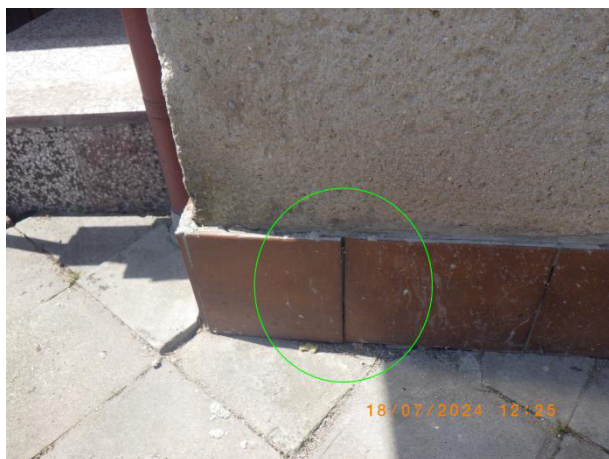
Na foto číslo 92 je poškozený obklad soklu.

*foto 92 poškozený obklad soklu*

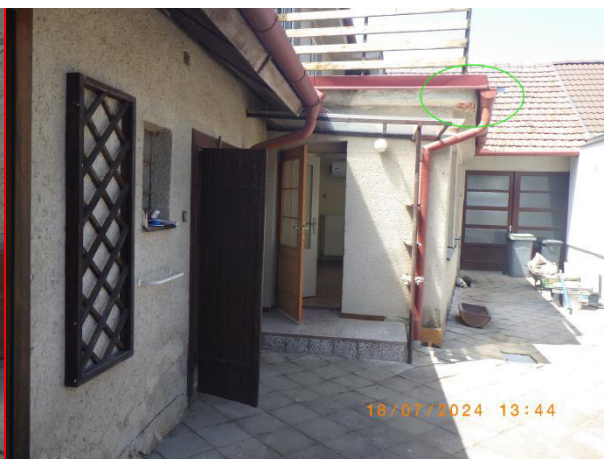
Na foto číslo 93 poškození římsy, poškozená /propadlá venkovní dlažba.

*foto 93 poškození římsy, dlažby*

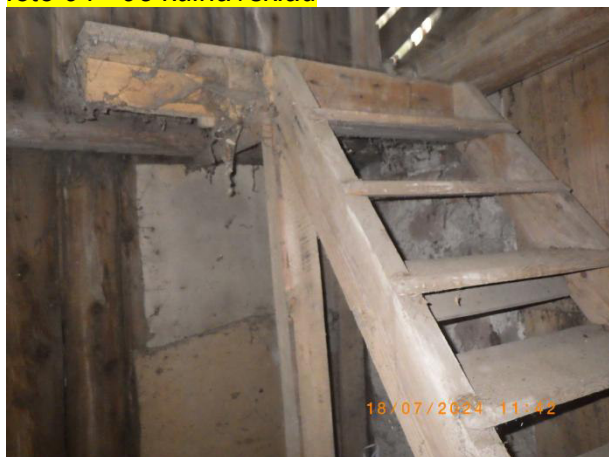
Na foto číslo 96 dřevěné schodiště bez zábradlí šířky cca 600 mm.  
Od vlhkosti je poškozený záklop stropu. Foto číslo 97.  
Poškozené jsou některé části krovu. Foto číslo 98, 99.  
Trhliny se vyskytují ve zdivu z pohledu od sousedního domu č.p. 41.

**foto 96 dřevěné schodiště bez zábradlí**

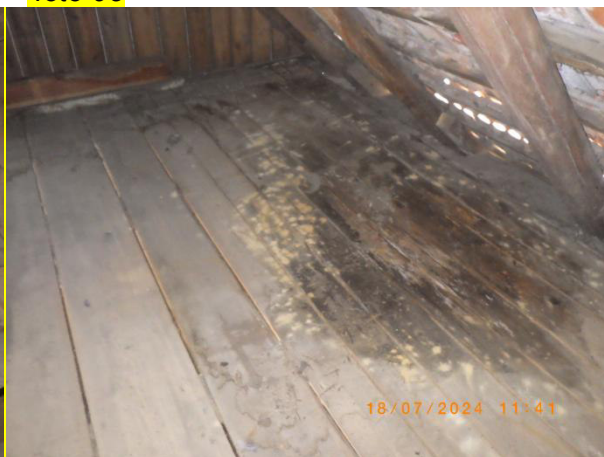
**foto 97 poškození záklopu stropu**

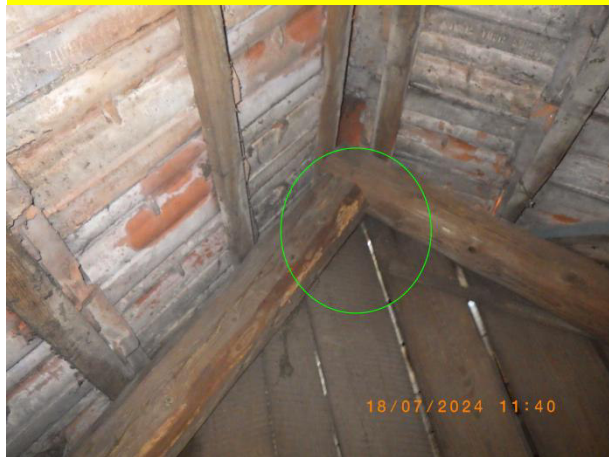
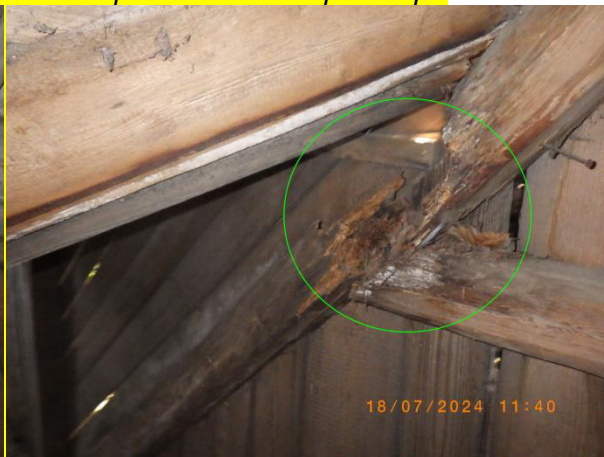
**foto 98+99 poškození částí krovu od dřevokazného hmyzu, zatékání foto 99**

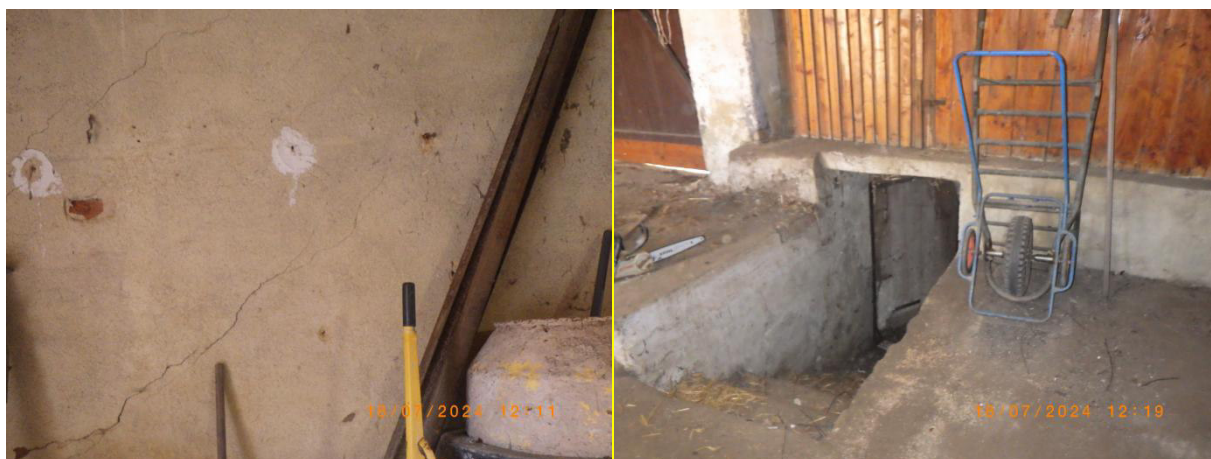
foto 100 trhliny zdivo od souseda

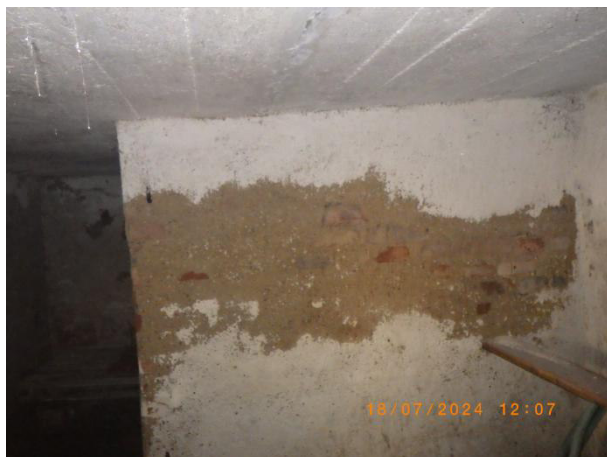
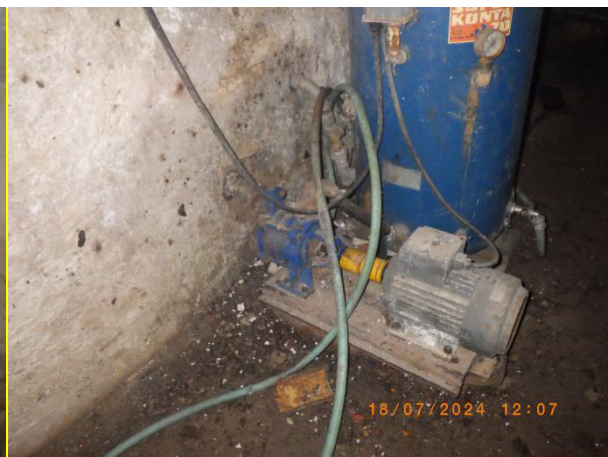
**Místnost 0.01 sklep 1:** Poškozené povrchy stěn od velmi vysoké vlhkosti 7,7 % hm. Foto číslo 102, 103, 104, 105, 106, 107, 108. Podlaha betonová poškozená od zvýšené vlhkosti 5,3 % hm. RH = relativní vlhkost vzduchu 72,5 %.

foto 102 +103 0.01 sklep 1 poškozené povrchy od vlhkosti

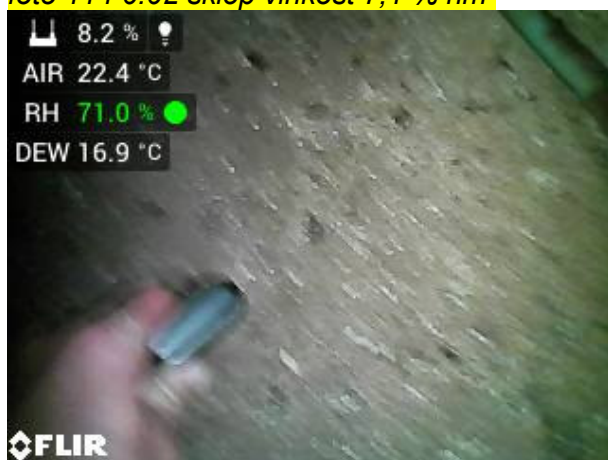
Betonová podlaha poškozená od velmi vysoké vlhkosti 8,2 % hm. Foto číslo 116. RH = relativní vlhkost vzduchu 70,4 %.

foto 116 0.02 sklep2 podlaha vlhkost 8,2%hm

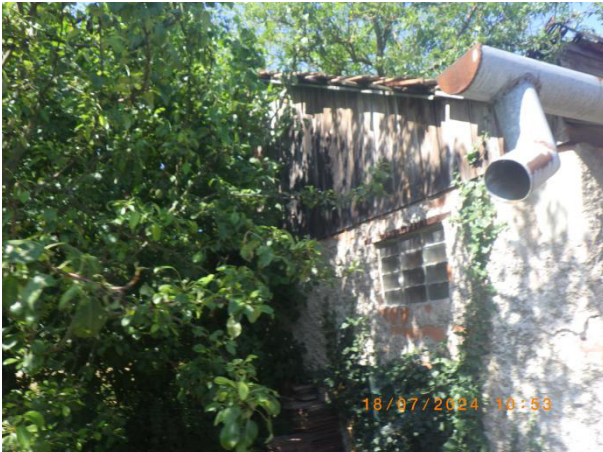
Schází zaústění svislého svodu do kanalizace/jímky. Na klempířských konstrukcích známky koroze. Foto číslo 117.

foto 117 schází zaústění svislého svodu

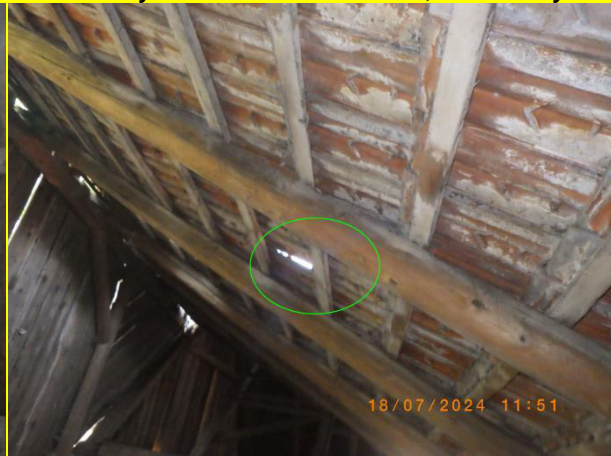
Původní keramická krytina bez pojistné hydroizolace zarůstá mechem/lišejníky. Lokální netěsnosti krytiny. Zanesený od nečistot je odvodňovací žlab. Foto číslo 118, 120.

foto 120 stodola netěsnost krytiny
