Prověření nemovitosti č.p.  
43 Rohozec

## Prověření nemovitosti číslo 202415:

Rodinný dům č.p.43, 679 23 Rohozec

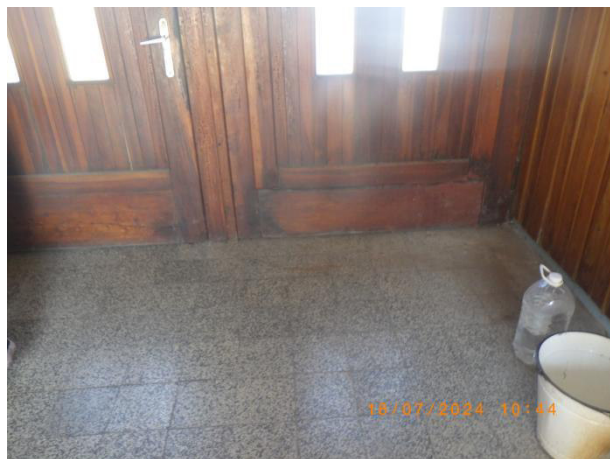
**Místnost 1.01 průjezd:** Podlaha původní dlažba + keramický sokl. Povrchy stěn z části obloženy dřevěným obkladem. Původní dřevěná vrata. V místnosti je umístěný původní rozvaděč elektro. Foto číslo 01, 02. Světla výška cca 3 280 mm. Nevytápěný prostor.

**foto 01 1.01 průjezd původní dlažba, vrata**

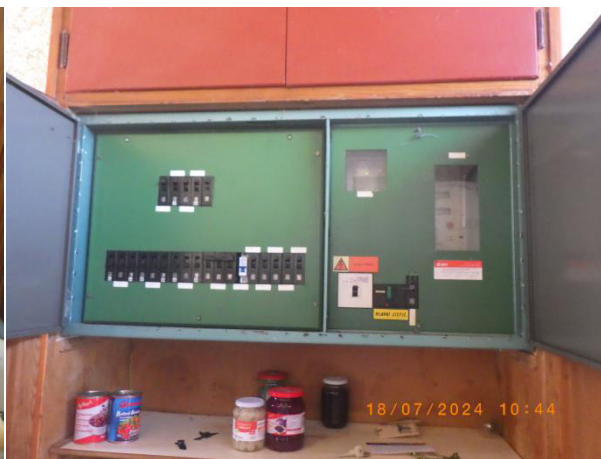
**foto 02 1.01 průjezd původní elektroinstalace**

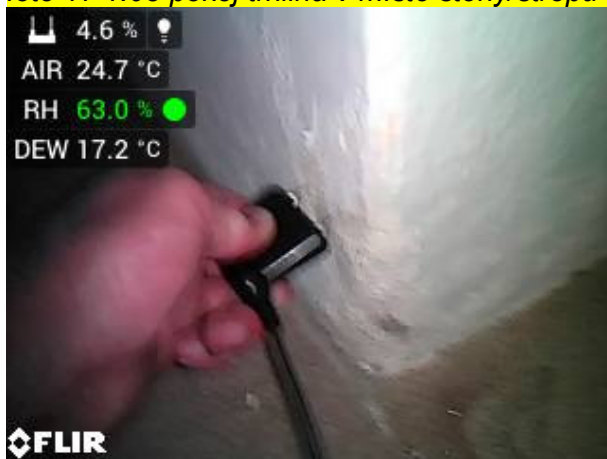
Povrch stěn z MVC omítek s lokálním poškozením povrchů od nízké vlhkosti 4,6 % hm při RH = relativní vlhkosti vzduchu 64,4 %. Foto číslo 19, 20, 21, 22, 23, 24, 25.

foto 19 1.04 ložnice vlhkost 4,6 % hm

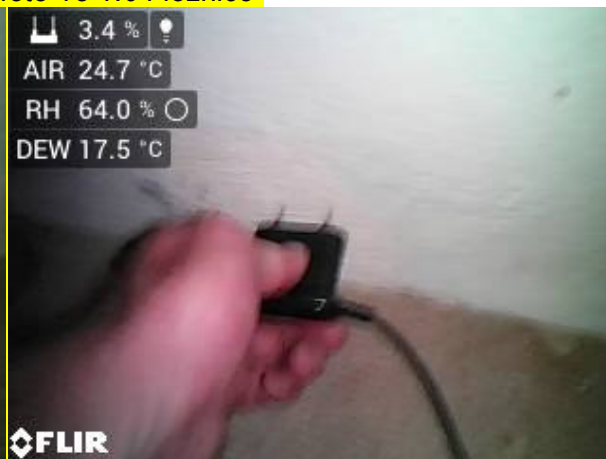
foto 20 1.04 ložnice vlhkost 3,4 % hm

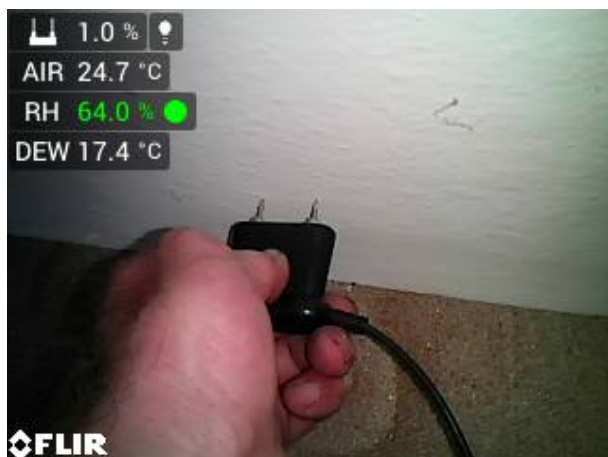
foto 21 1.04 ložnice vlhkost 1 % hm

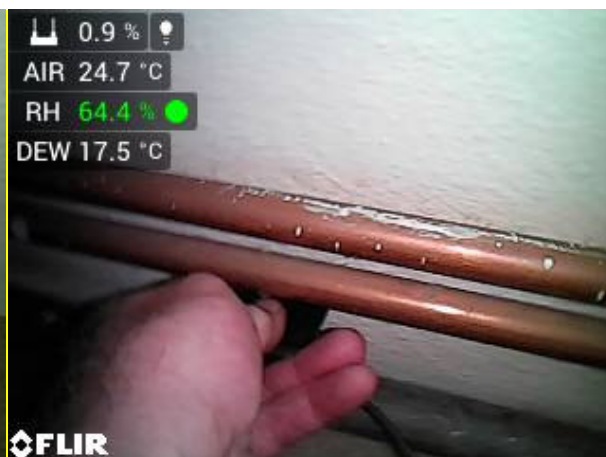
foto 22 1.04 ložnice vlhkost 0,9 % hm

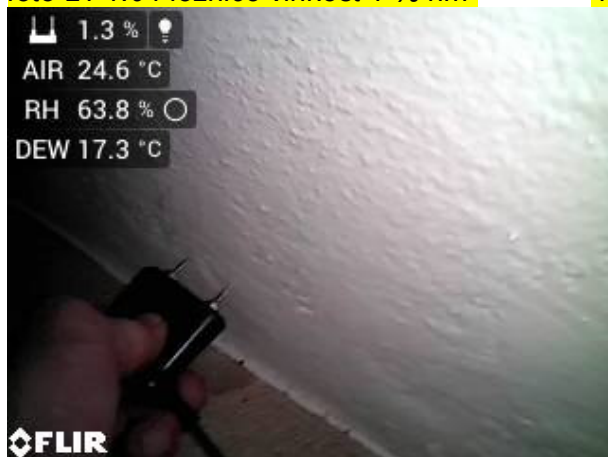
foto 23 1.04 ložnice vlhkost 1,3 % hm

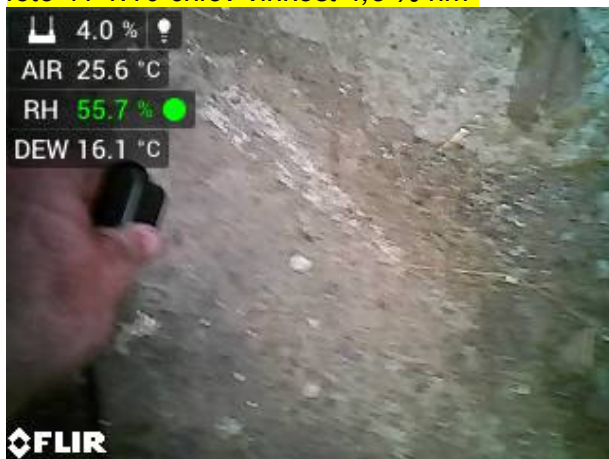
foto 43 1.10 chlév podlaha vlhkost 4 % hm

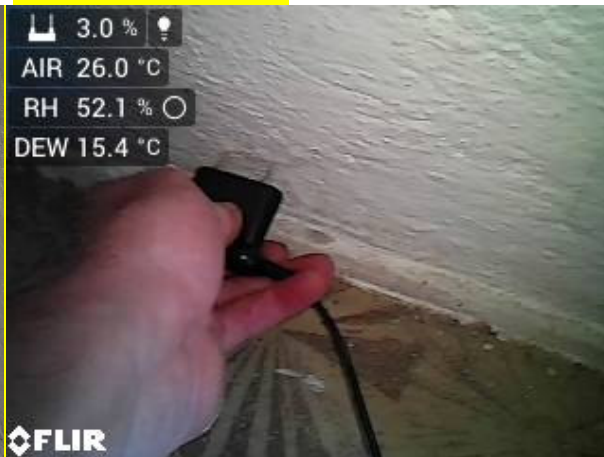
foto 49 1.11 chodba trhlina

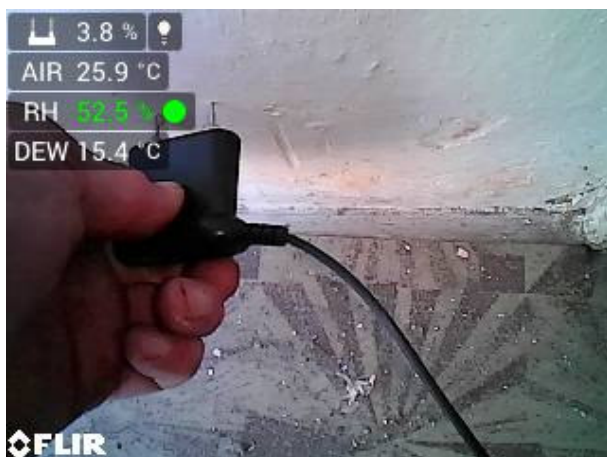
foto 50 1.11 chodba vlhkost 3 % hm

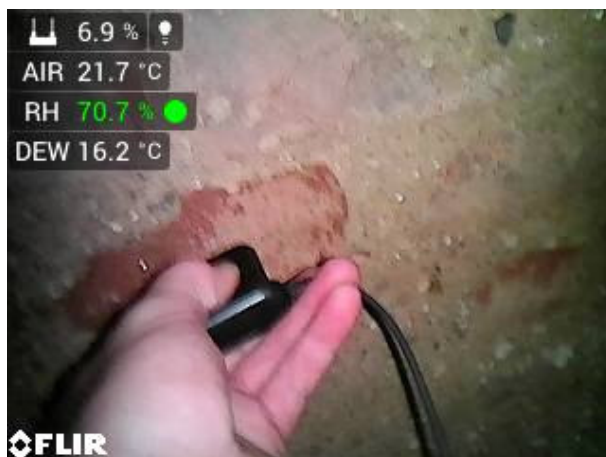
foto 106 0.01 sklep 1 vlhkost 5,8 % hm

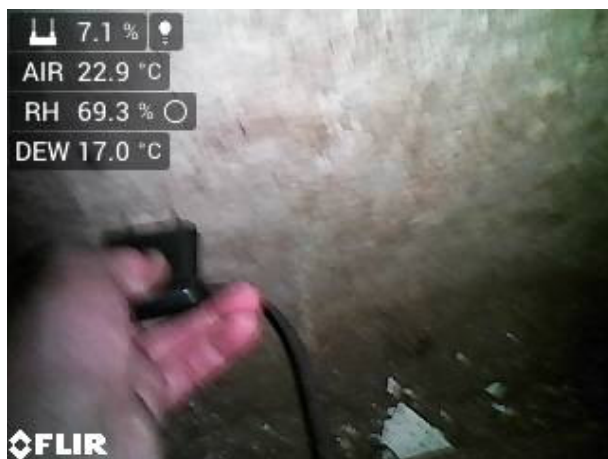
**Místnost 0.02 sklep 2:** Poškozené povrchy stěn od zvýšené vlhkosti 7,2 % hm. Foto číslo 112, 113, 114, 115.

foto 113 0.02 sklep1 vlhkost 7,2% hm

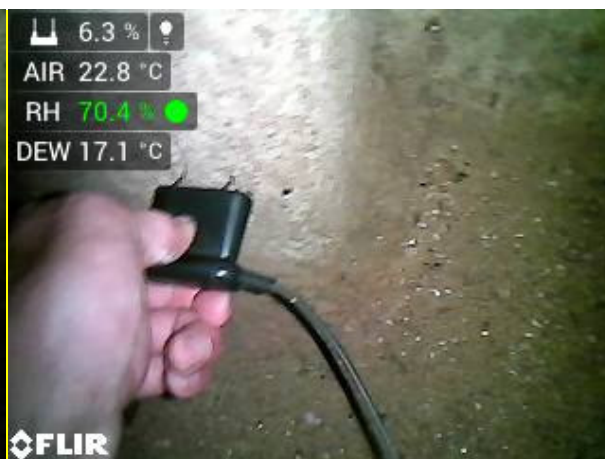
foto 114 0.02 sklep vlhkost 7,1 % hm

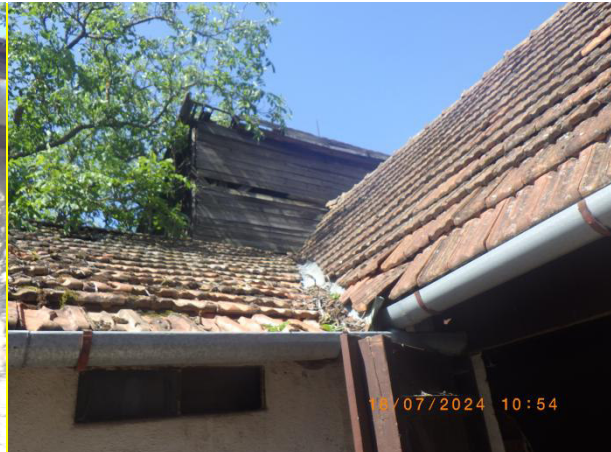
foto 118 krytina zarůstá mechem, zanesený žlab
