Prověření nemovitosti č.p.  
43 Rohozec

## Prověření nemovitosti číslo 202415:

Rodinný dům č.p.43, 679 23 Rohozec

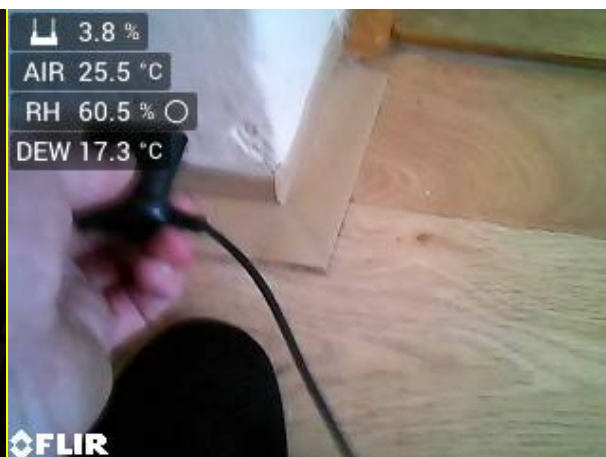
**Místnost 1.02 jídelna:** Podlaha vinylová + soklík. Povrchová úprava stěn z MVC omítek s lokálním poškozením od nízkém vlhkosti 3,8 % hm při RH = relativní vlhkosti vzduchu 62,8 %. Foto číslo 04, 05, 06, 07, 08.

foto 04 1.02 jídelna vlhkost 3,8 % hm

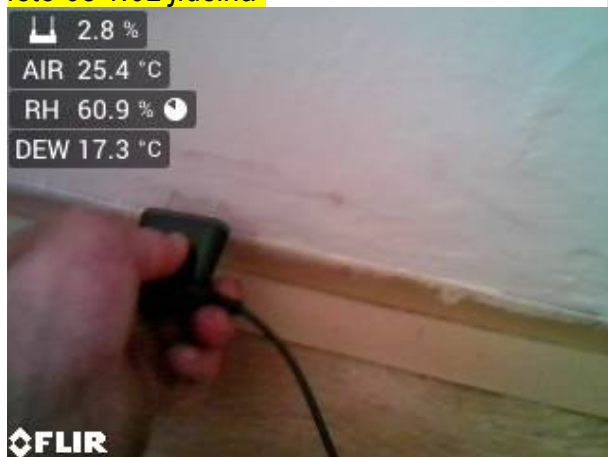
foto 05 1.02 jídelna vlhkost 2,8 % hm

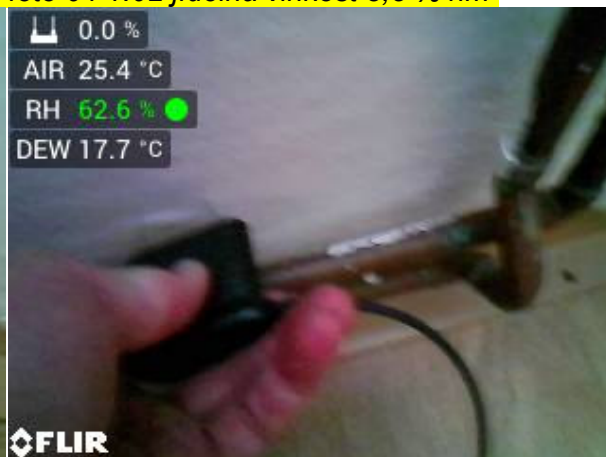
foto 06 1.02 jídelna vlhkost 0 % hm

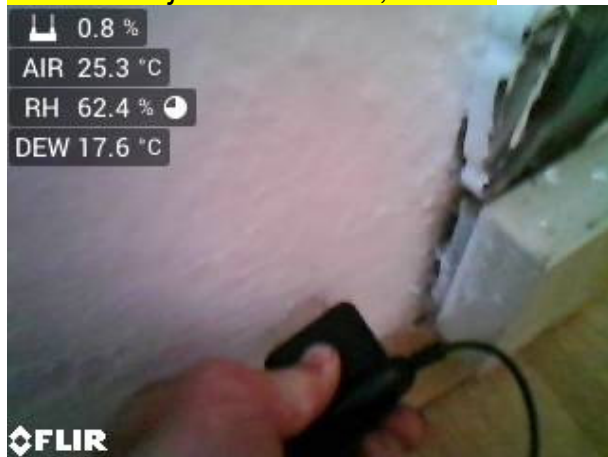
foto 07 1.02 jídelna vlhkost 0,8 % hm

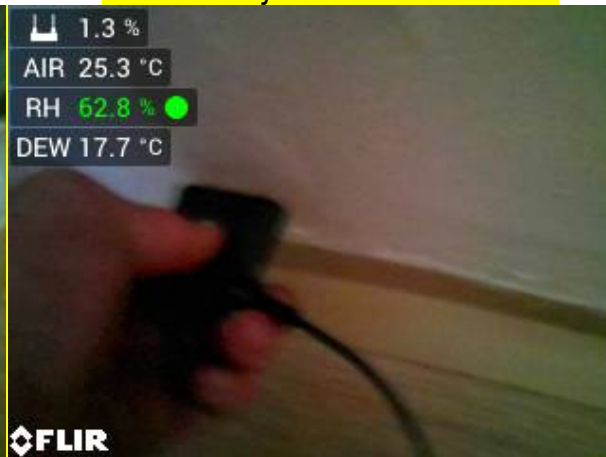
foto 08 1.02 jídelna vlhkost 1,3 % hm

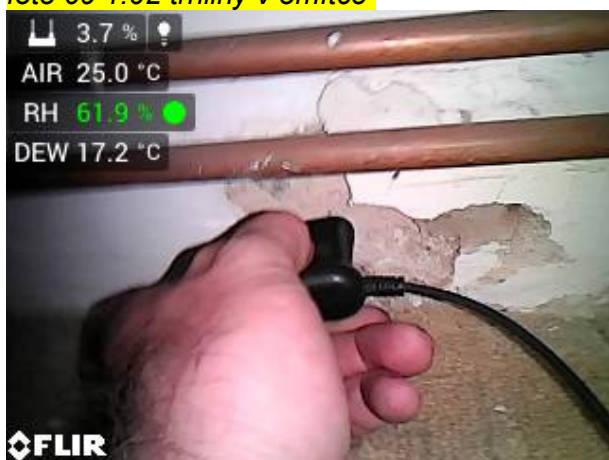
**Místnost 1.03 pokoj 1:** Podlaha PVC + koberec. Bez soklíku. Povrch stěn z MVC omítek s lokálním poškozením povrchů od nízké vlhkosti 4,3 % hm při RH = relativní vlhkosti vzduchu 68,4 %. Foto číslo 11, 12, 13, 14, 15, 16. Lokální výskyt trhlin. Foto číslo 17.

foto 11 1.03 pokoj vlhkost 3,7 % hm

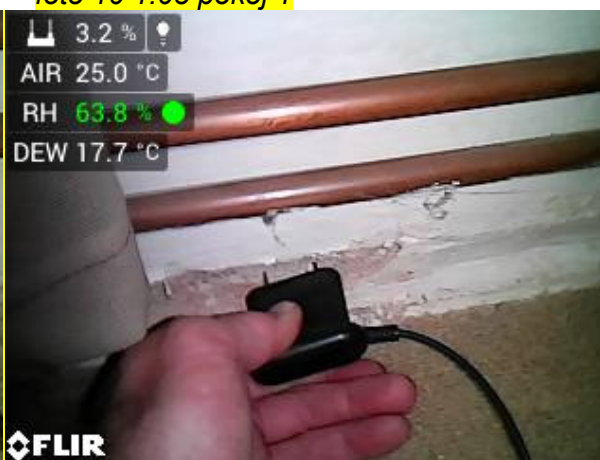
foto 12 1.03 pokoj vlhkost 3,2 % hm

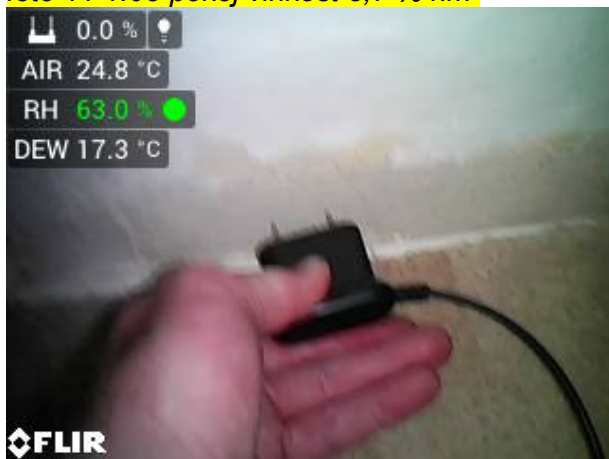
foto 13 1.03 pokoj vlhkost 0 % hm

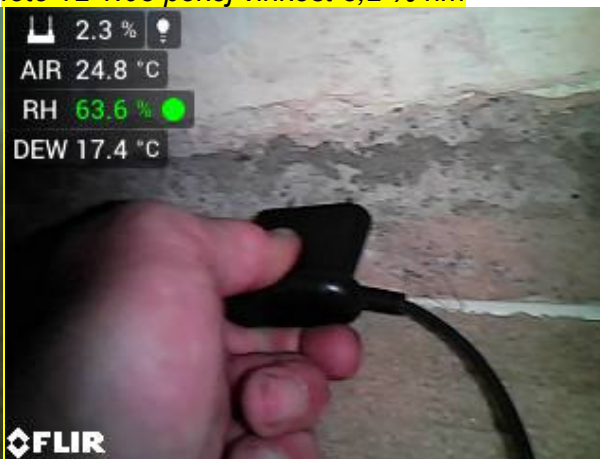
foto 14 1.03 pokoj vlhkost 2,3 % hm

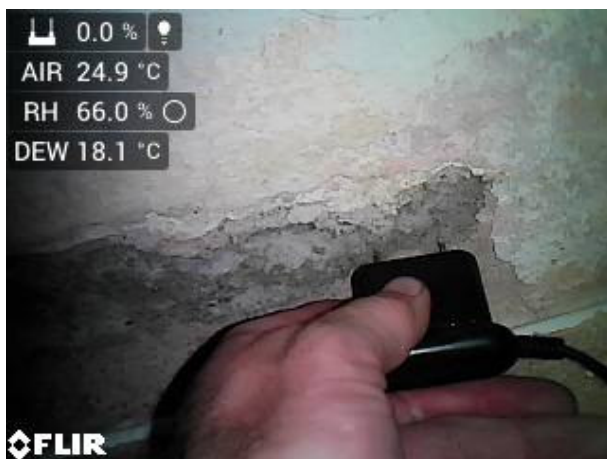
foto 15 1.03 pokoj vlhkost 0 % hm

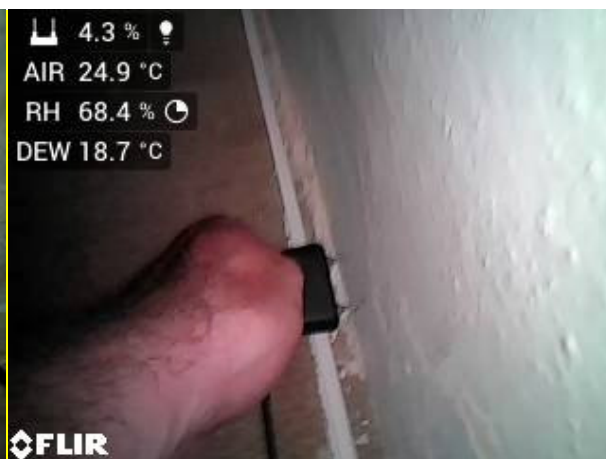
foto 16 1.03 pokoj vlhkost 4,3 % hm

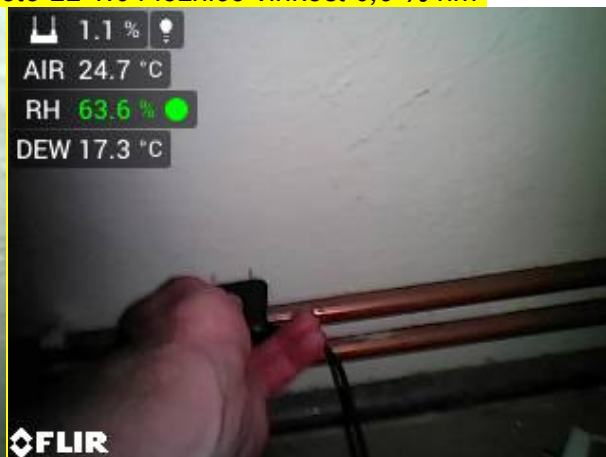
Povrch stěn z MVC omítek s lokálním poškozením povrchů od nízké vlhkosti 4,6 % hm při RH = relativní vlhkosti vzduchu 64,4 %. Foto číslo 19, 20, 21, 22, 23, 24, 25.

foto 24 1.04 ložnice 1,1 % hm

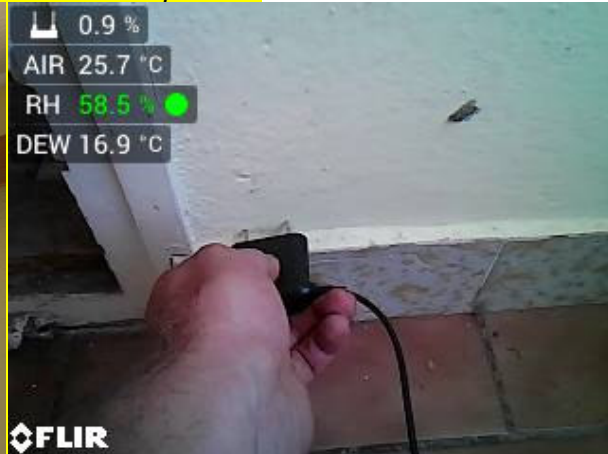
**Místnost 1.07 předsíň:** Podlaha keramická dlažba + soklík. Stěny z MVC omítek s diagnostikovanou velmi nízkou vlhkostí zdiva 0,9 % hm a poškozením povrchů při RH = relativní vlhkosti vzduchu 58,5 % . Foto číslo 31, 32, 33, 34.

foto 32 1.07 předsíň vlhkost 0,9 % hm

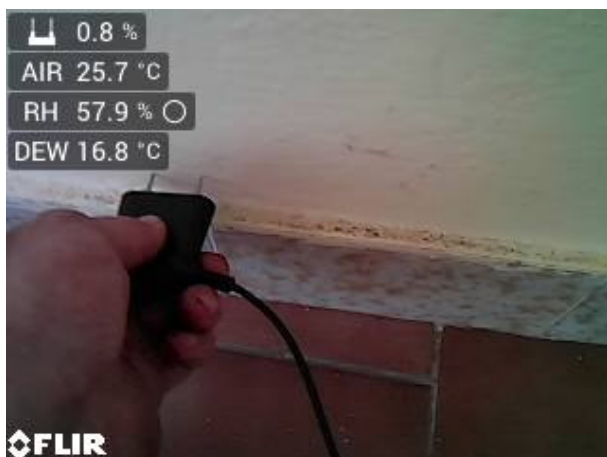
foto 33 1.07 předsíň vlhkost 0,8 % hm

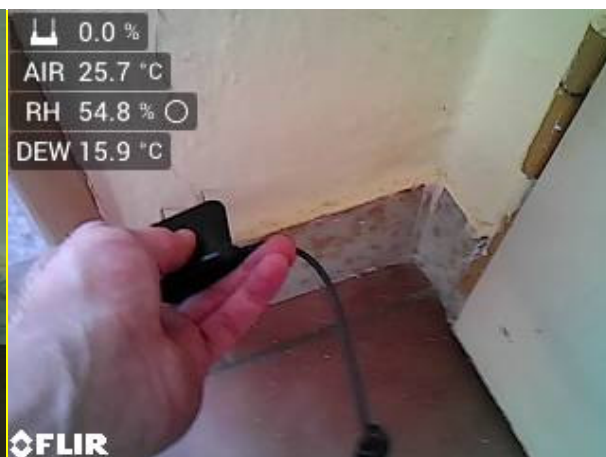
foto 34 1.07 předsíň vlhkost 0 % hm

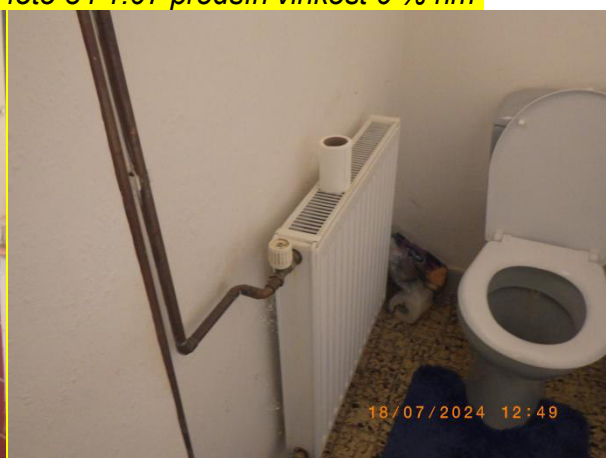
Vytápěný prostor. Původní dřevěné okno. Foto číslo 36.

foto 36 1.09 WC

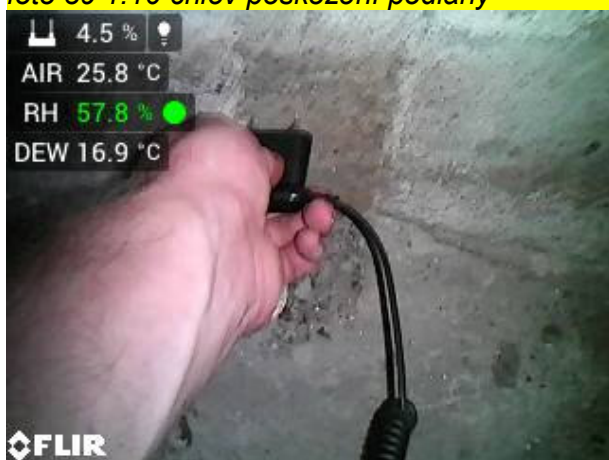
Stěny z MVC omítek poškozené od zvýšené vlhkosti 5,1 % hm při RH = relativní vlhkosti vzduchu 57,8. Foto číslo 40, 41, 42, 44, 45, 46.

foto 41 1.10 chlév vlhkost 4,5 % hm

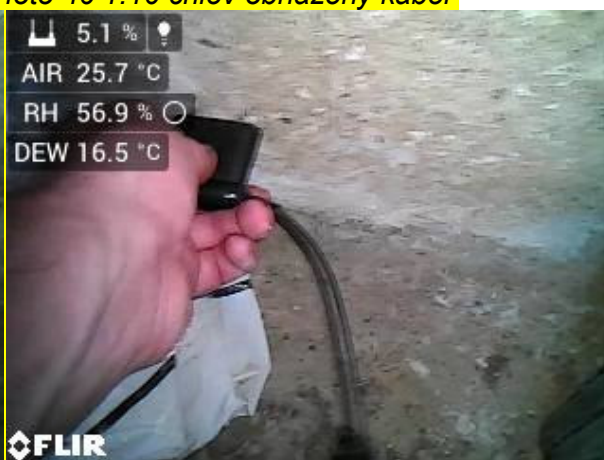
foto 42 1.10 chlév vlhkost 5,1 % hm

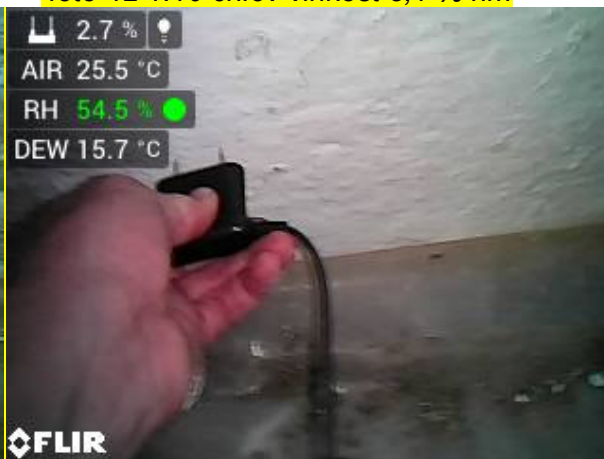
foto 44 1.10 chlév vlhkost 2,7 % hm

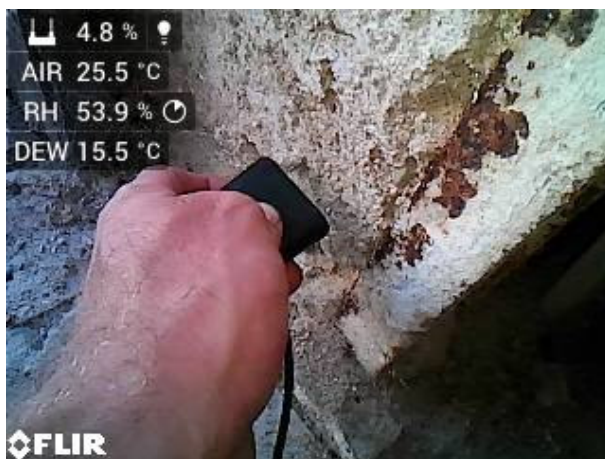
Koroze ocelových konstrukcí. I stropního nosníku. Foto číslo 37, 45.

foto 45 1.10 chlív vlhkost 4,8 % hm

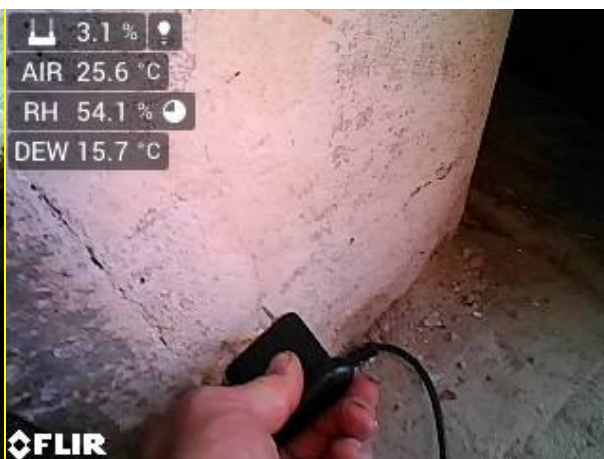
foto 46 1.10 chlív vlhkost 3,1 % hm

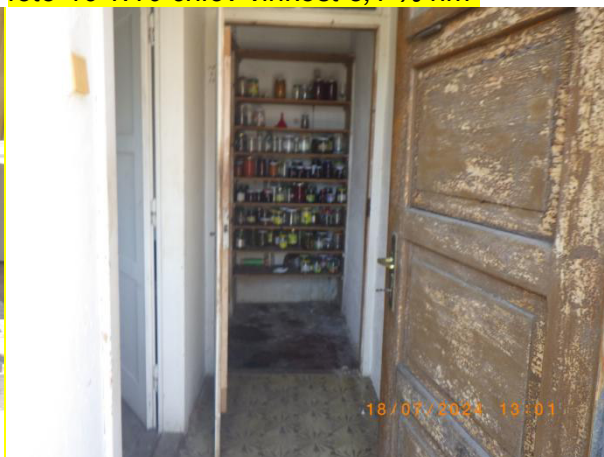
foto 48 1.11. chodba

**Místnost 1.11 chodba:** Podlaha z PVC bez soklíku. Povrchy stěn z MVC omítek s lokálním výskytem trhlin ve stěně. Foto číslo 48, 49.

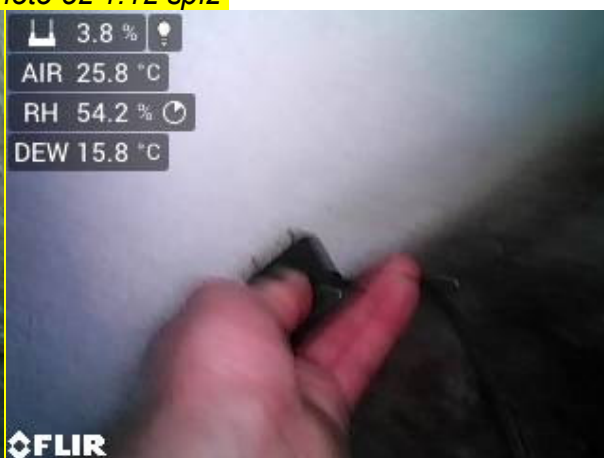
foto 53 1.12 spíž vlhkost 3,9 % hm

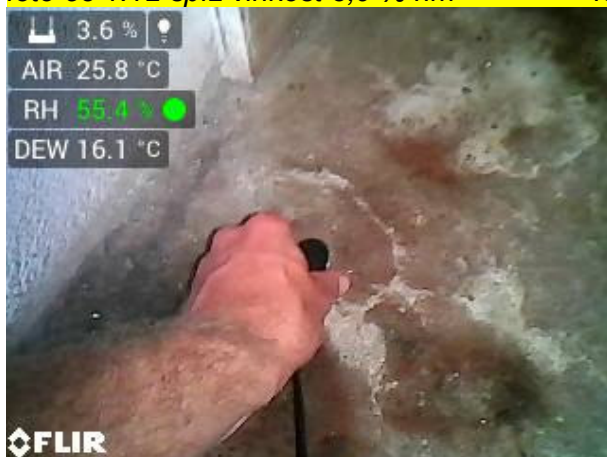
foto 54 1.12 spíž vlhkost 3,8 % hm

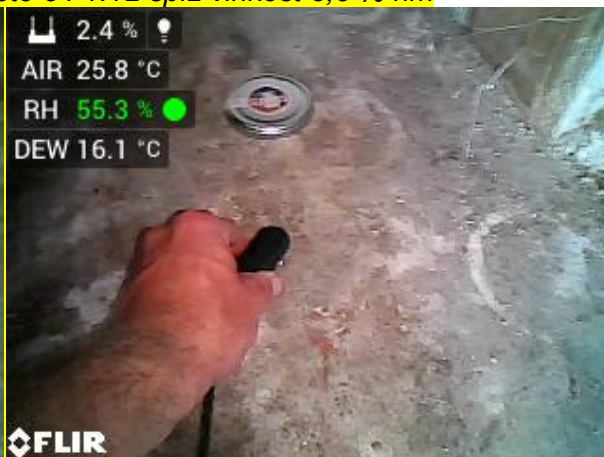
foto 55 1.12 spíž podlaha vlhkost 3,6 % hm

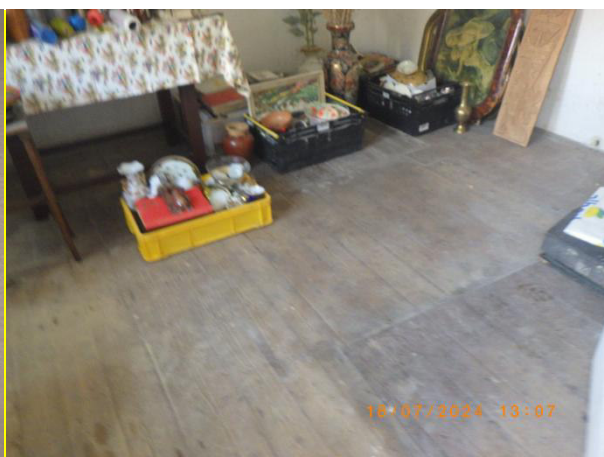
foto 57 1.12 spíž trhliny strop

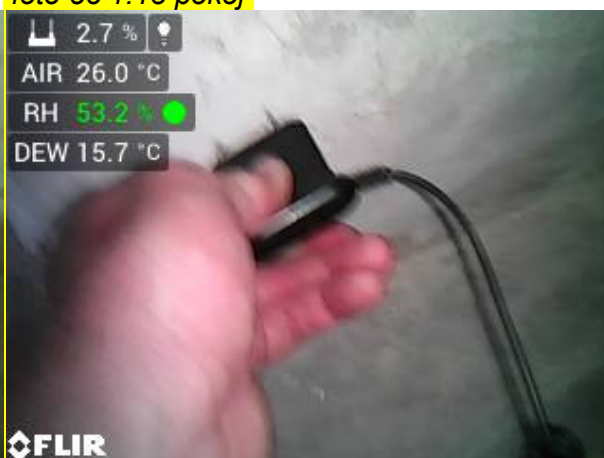
foto 59 1.13 pokoj vlhkost 1,2 % hm

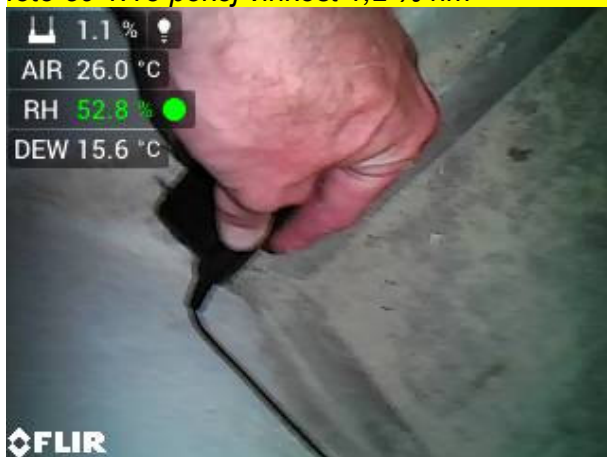
foto 60 1.13 pokoj vlhkost 2,7 % hm

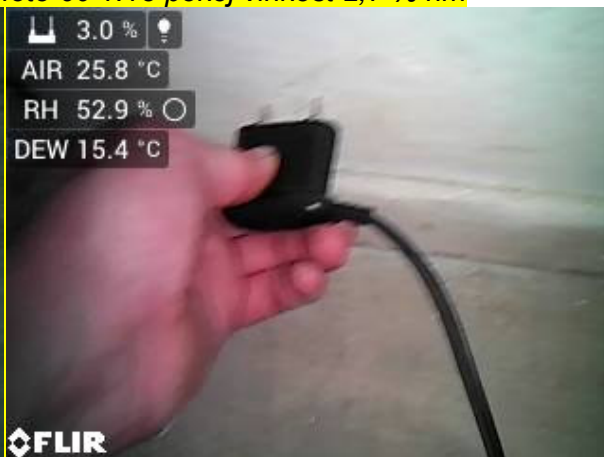
foto 61 1.13 pokoj vlhkost 1,1 % hm

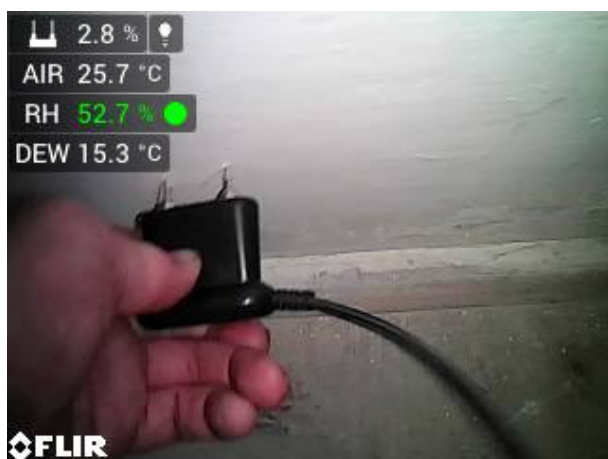
foto 62 1.13 pokoj vlhkost 3 % hm

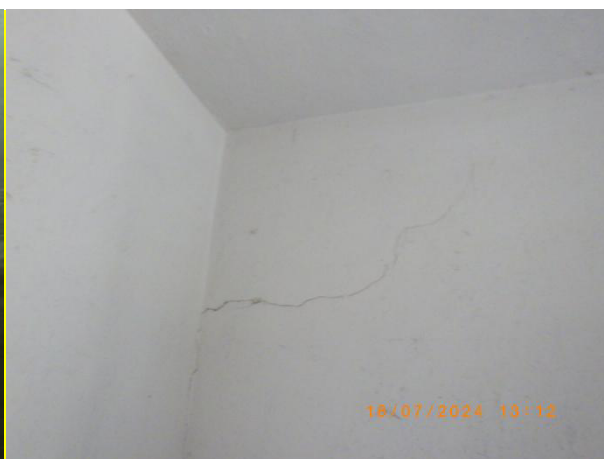
foto 63 1.13 pokoj vlhkost 2,8 % hm

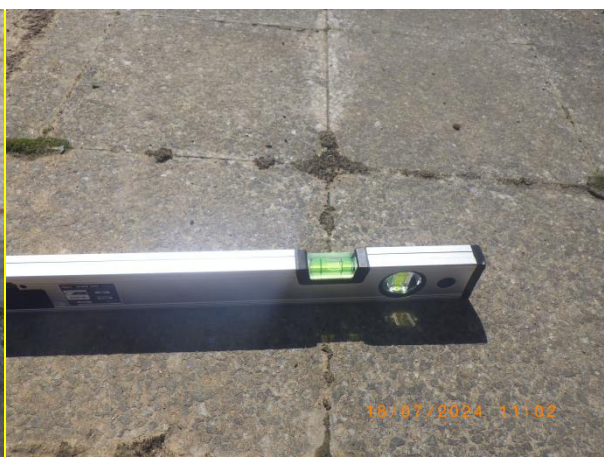
**Terasa:** Podlaha dlažba + oplechování stěn v místě zdiva na výšku cca 100 mm nad horní úroveň podlahy terasy. Foto číslo 70.

Terasa je odvodněna samospádem do plechového žlabu a svodu. Sklon povrchu dlažby mírný. Povrch dlažby je poškozený od prurůstání mechu, lišejníků, vegetace. Na povrchu jsou nánosy. Patrná je netěsnost spár dlažby. Foto číslo 70, 71, 72, 73, 74.

foto 70 terasa nánosy

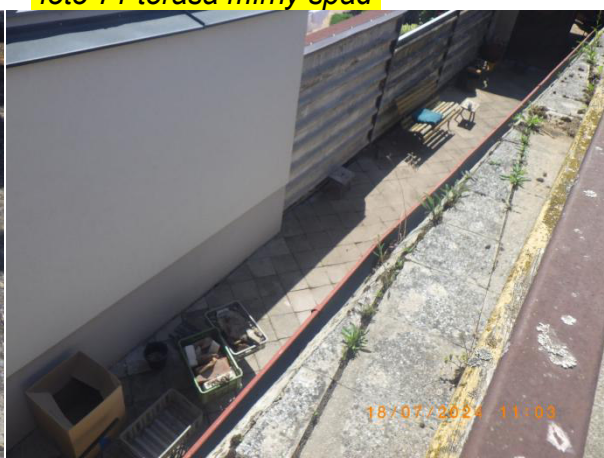
foto 72 + 73 terasa zarůstá mechem, trávou

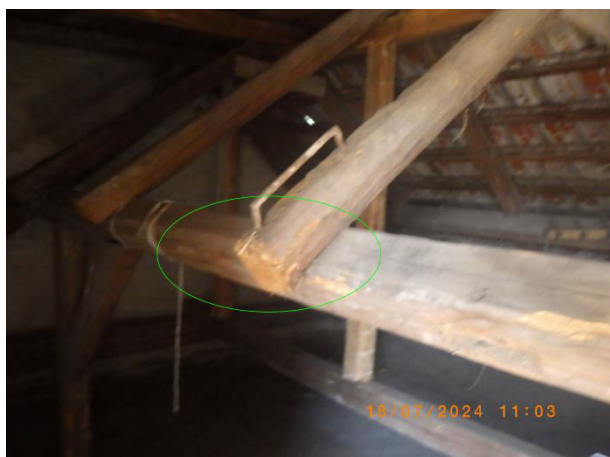
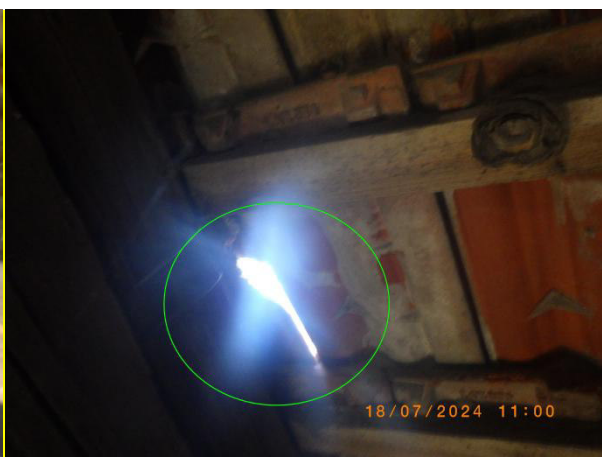
Lokální výskyt poškození dřevěné konstrukce od dřevokazného hmyzu. Foto číslo 77, 78, 79.

**foto 77 + 78 poškození od dřevokazného hmyzu**

foto 79 poškození od dřevokazného hmyzu      foto 80 netěsnost krytiny

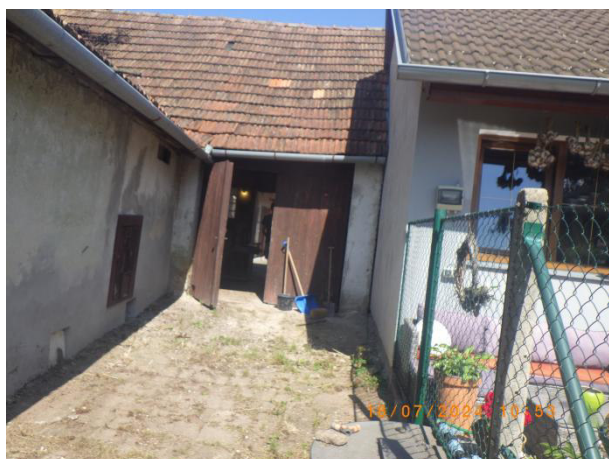
Na foto číslo 92 je poškozený obklad soklu.

*foto 92 poškozený obklad soklu*

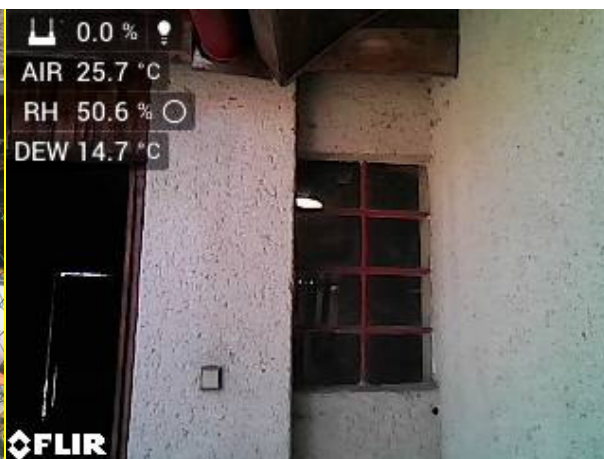
Na foto číslo 93 poškození římsy, poškozená /propadlá venkovní dlažba.

*foto 93 poškození římsy, dlažby*

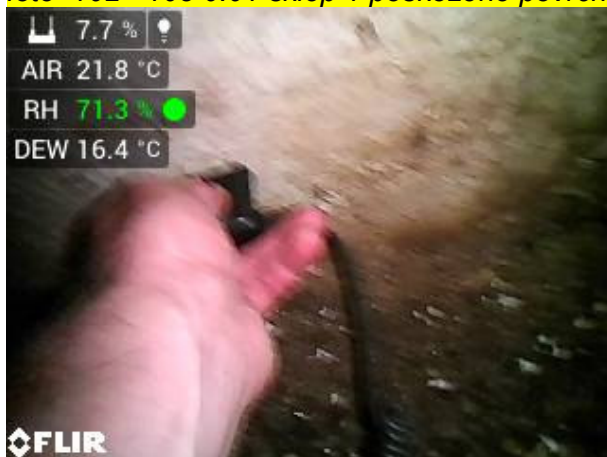
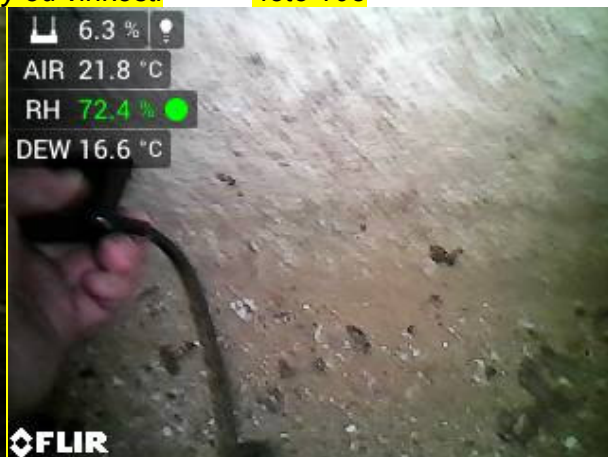
**Místnost 0.01 sklep 1:** Poškozené povrchy stěn od velmi vysoké vlhkosti 7,7 % hm. Foto číslo 102, 103, 104, 105, 106, 107, 108. Podlaha betonová poškozená od zvýšené vlhkosti 5,3 % hm. RH = relativní vlhkost vzduchu 72,5 %.

foto 102 +103 0.01 sklep 1 poškozené povrchy od vlhkosti

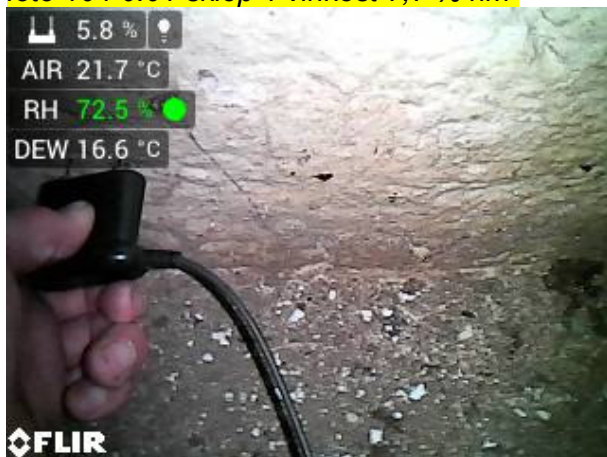
foto 104 0.01 sklep 1 vlhkost 7,7 % hm

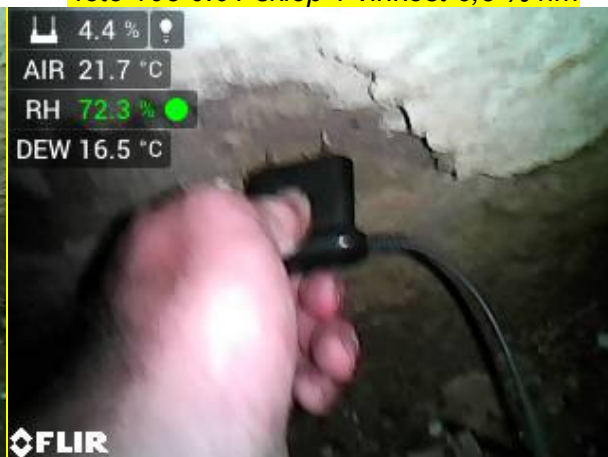
foto 105 0.01 sklep 1 vlhkost 6,3 % hm

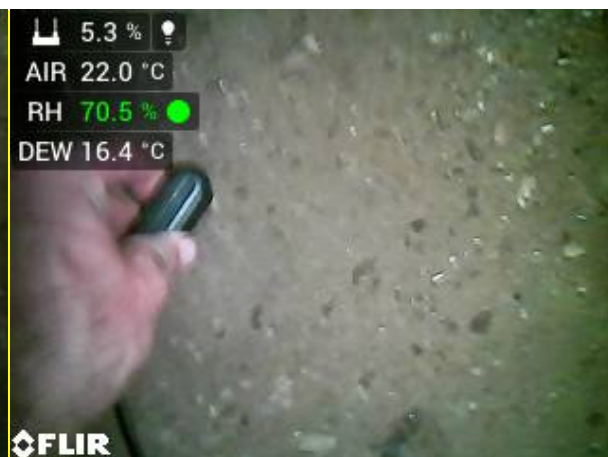
foto 108 0.01 sklep 1 vlhkost 6,9 % hm

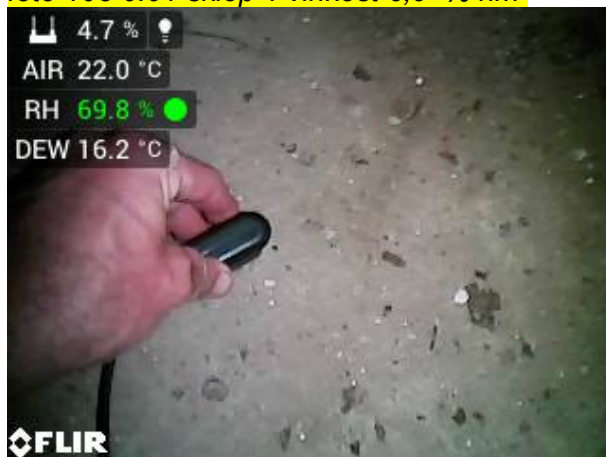
foto 109 0.01 sklep 1 vlhkost podlaha 5,3 % hm

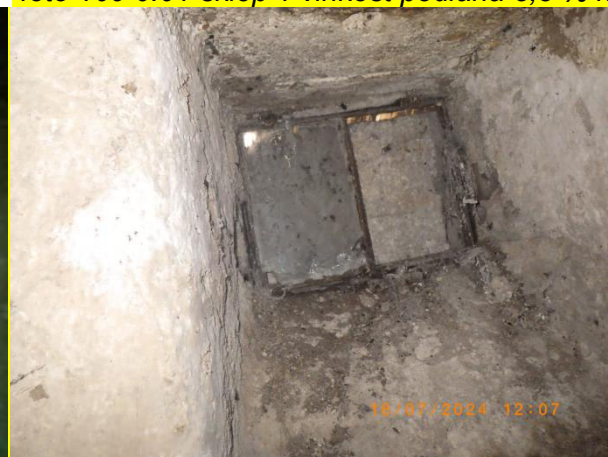
foto 110 0.01 sklep 1 vlhkost podlaha 4,7 % hm

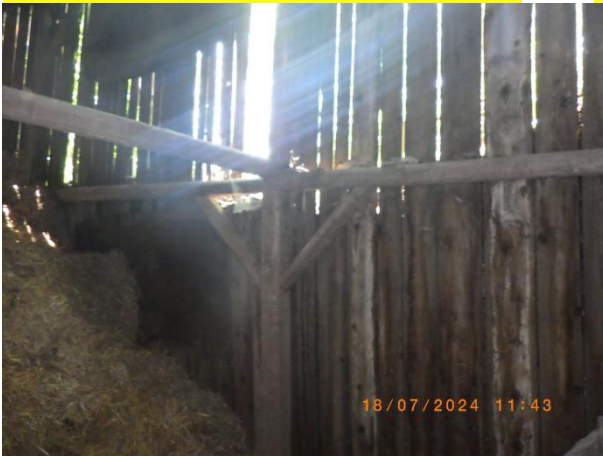
foto 119 stodola otvor ve stěně
